# Second Life

## Kindergarten St. Johannes in Lochham Pollok + Gonzalo Architekten, München

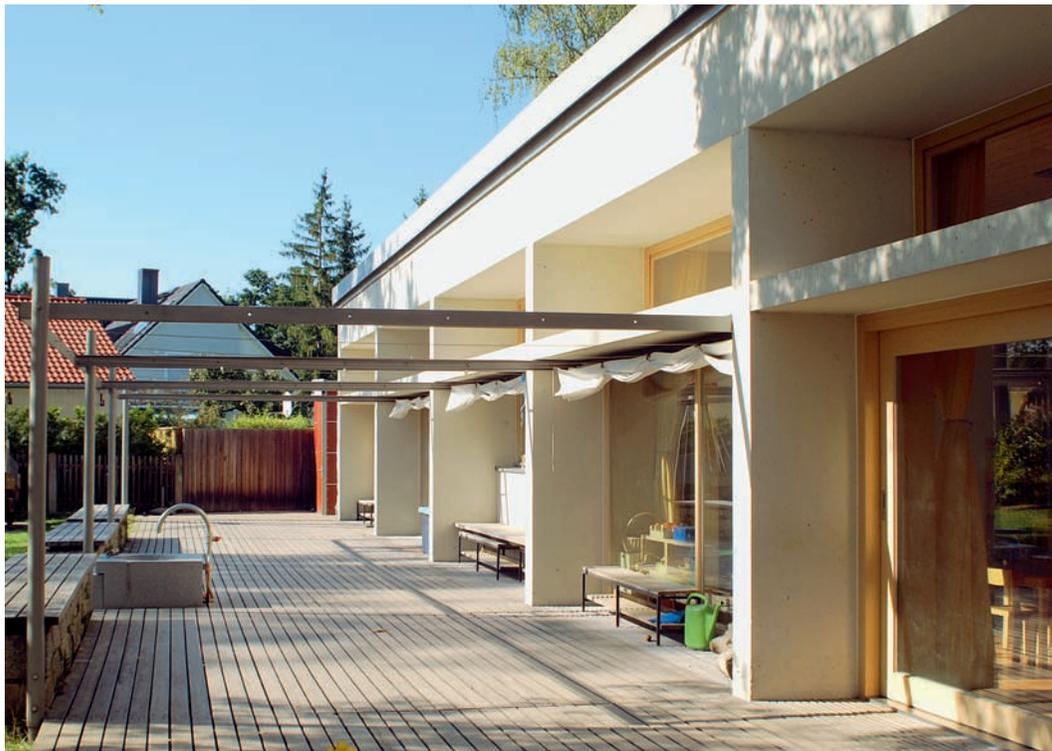
*Trotz einer Erneuerung der gesamten Gebäudehülle unter energetischen Gesichtspunkten konnte die klare Struktur der 70er Jahre-Fassade erhalten bleiben.*
